**PROCJENA VRIJEDNOSTI OSOBNOG VOZILA MAN**  
**BROJA ŠASIJE WMAL25ZZZ3Y108503**

**Naručitelj:** Komunalno trgovačko društvo Ivanj d.o.o.  
Trg Vinodolskog zakona 5, Novi Vinodolski, pp 88  
OIB;97741129364

**Rijeka, 18.10.2022**

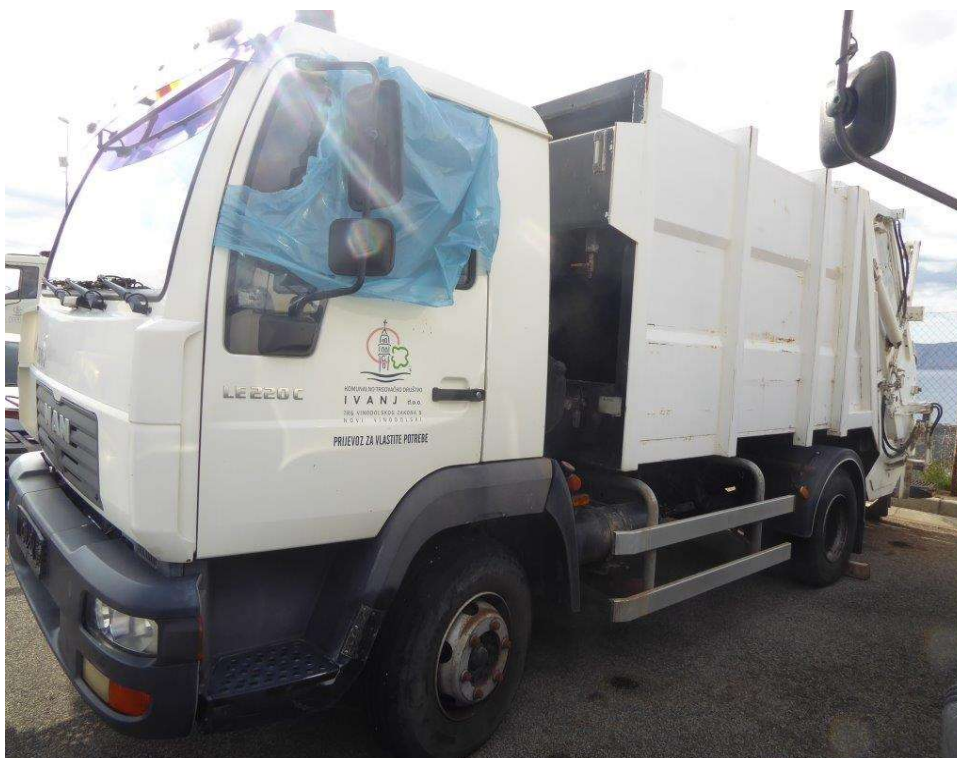
**Opće stanje vozila i oprema:** Predmetno vozilo je u lošem stanju stanju. Vizualnim pregledom motornog i putničkog prostora utvrđeno je da vozilo nepokretno. Oštećenja na vozilu su opisana u priloženoj kalkulaciji štete koja je napisana u kalkulaciji štete Audatex. Vanjski dio vozila sa dosta oštećenja. Gume na vozilu nisu u voznom stanju, podvozje neuredno. Predmetno vozilo posjeduje nadogradnju za prijevoz otpada-ATRIK P3/P1. Stanje nadogradnje loše sa vanjskim oštećenjima komandi i hidraulike. Na nadogradnji su primjetni tragovi korozije. Unutrašnjost vozila neuredna i pohabana
